## 6. Procesos patológicos

### 6.1 Lesiones en las piezas cerámicas

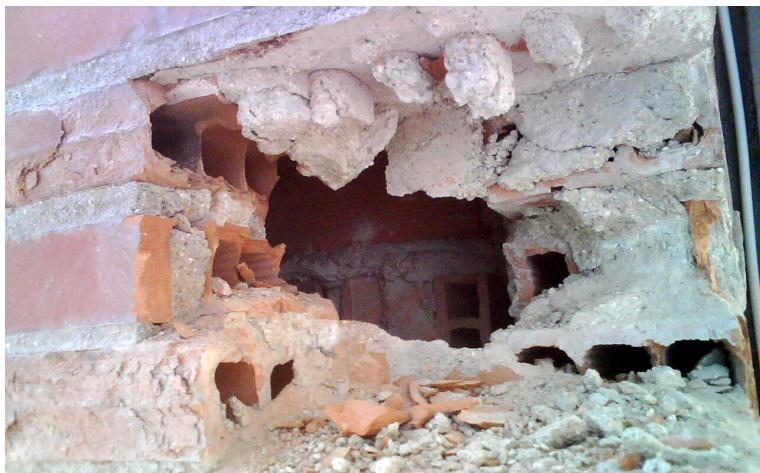
La acción prolongada de los agentes climáticos, como el agua de lluvia y el viento, puede producir erosiones y manchas de humedad en las fachadas. El efecto de desgaste se manifiesta en una pérdida de masa que puede llegar a modificar la forma del muro de fábrica.

Las lesiones típicas debidas a esta causa son la **disgregación** y las **zonas de lavado** del material.

La **disgregación** se produce cuando el material pierde su cohesión interna, desprendiéndose de forma natural o con un esfuerzo mínimo. Su presencia es claramente visible pues, al perder masa, se presenta acompañada de un desnivel en la superficie del elemento de fábrica. Según la granulometría del material desprendido se trata de **sabulización**, cuando el grano es del tamaño de una arena, o **pulverización**, cuando es menor.

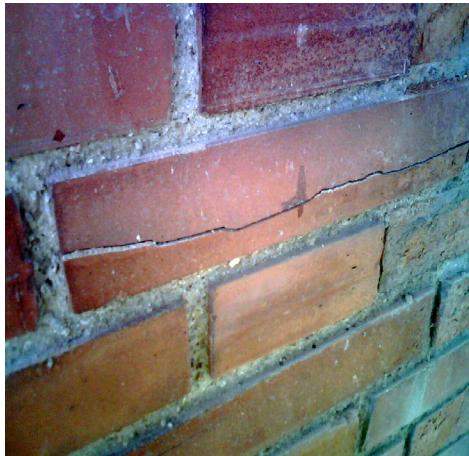
El mortero puede ser causa de lesiones en la fábrica e, incluso, en las propias piezas a las que une, debido al fenómeno de retracción que experimenta durante el fraguado y al diferente comportamiento frente al agua y diferente respuesta térmica respecto de las piezas cerámicas.

Los procesos patológicos se manifiestan en forma de fisuras entre el mortero y el ladrillo, en tendeles o llagas, que llegan en algún caso a partir el ladrillo.

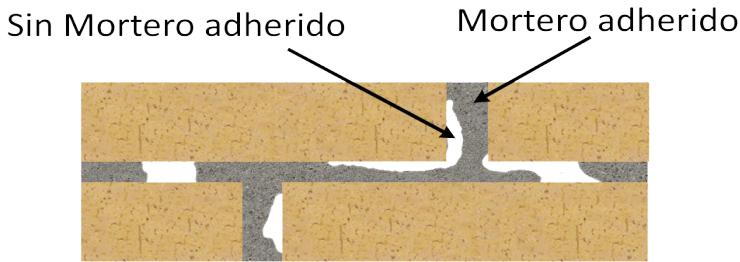
La consistencia del mortero de asiento debe ser la adecuada para lograr una mezcla manejable. Sin embargo, se debe evitar un mortero con exceso de agua, pues se corre el riesgo de que escurra por las juntas y que además se produzcan contracciones en el fraguado que provoquen fisuras.

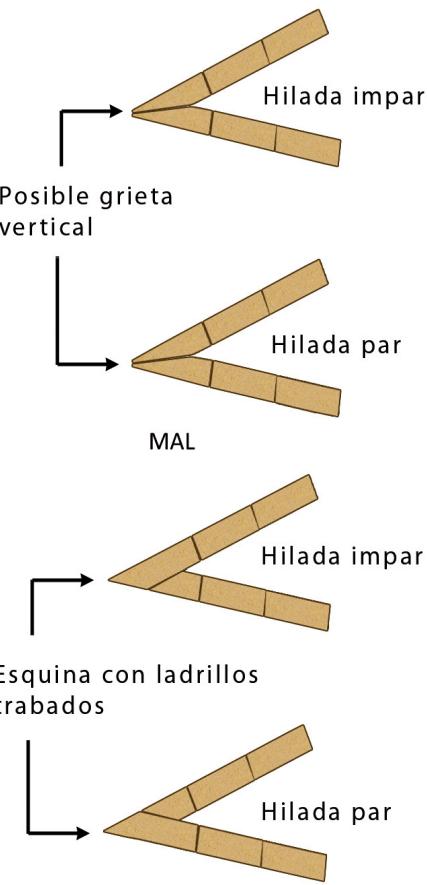
Fisuración por esquinas  
mal aparejadas

En las uniones a muros existentes se debe respetar la traba de las piezas. Para ello es necesario practicar un dentado en el muro existente. Si no es posible construir la unión trabada, siempre es aconsejable materializar una junta vertical de movimiento.

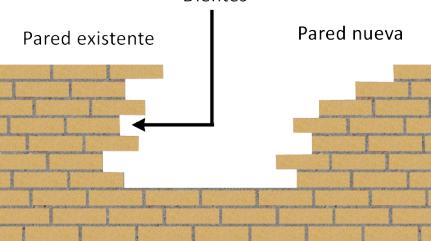
### Unión trabada

Dientes

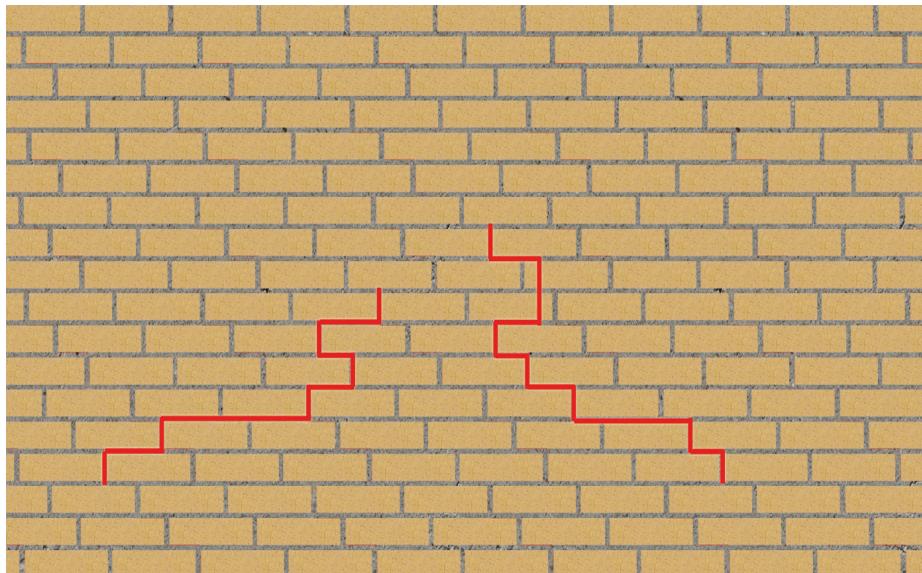
Los movimientos del terreno pueden tener como causa un estado de tensión muy diferente en dos zonas contiguas, produciéndose *asientos diferenciales*,

cuyos efectos se manifiestan en fisuras localizadas en las zonas de encuentro entre elementos constructivos de distinto peso, por ejemplo, en chimeneas. Pero en la mayoría de los casos los movimientos del terreno proceden del fenómeno de expansión debido a la modificación del estado de humedad.

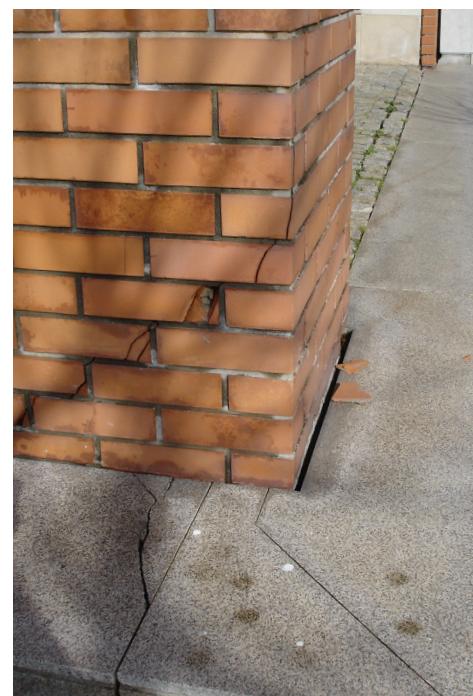
Los suelos arcillosos modifican su resistencia a la compresión según su contenido de agua. Con la humedad natural (aproximadamente del 18%) tienen muy buena resistencia, pero a medida que aumenta el contenido de humedad también aumenta su volumen, al tiempo que disminuye la resistencia, llegando al valor límite del 26% (límite plástico). Luego comienza a disminuir su volumen, y se licúan a partir del 35%.

Al aumentar su volumen, el suelo ejerce una presión sobre el cimiento que puede llegar a los  $0,4 \text{ N/mm}^2$ . Debido a que las cargas que los muros transmiten al suelo, incluso tratándose de muros portantes, suelen estar por debajo de ese valor, puede ocurrir que la acción del suelo empuje la estructura hacia arriba.

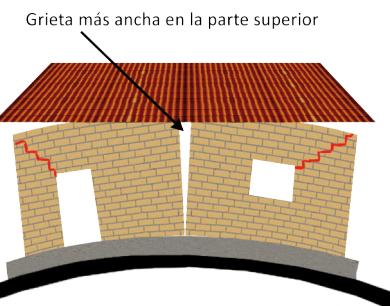
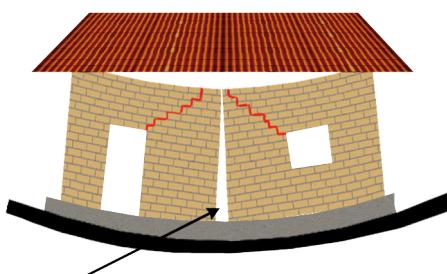
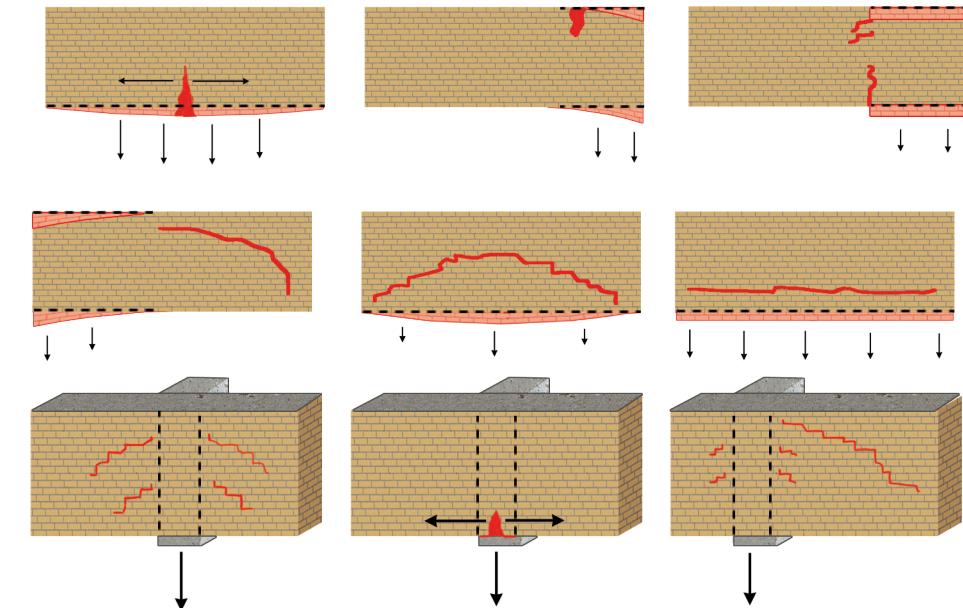
Grietas debidas a asientos diferenciales

Si en la estructura de un edificio se produce un asiento local de uno de sus soportes, el sistema que estaba en equilibrio se altera produciendo tensiones que generan importantes esfuerzos de corte, produciendo grietas diagonales.

Las grietas diagonales también se pueden producir, aunque no existan asientos diferenciales significativos, cuando falla la adherencia entre la fábrica y las vigas o soportes. El efecto es mucho más aparatoso en presencia de huecos.

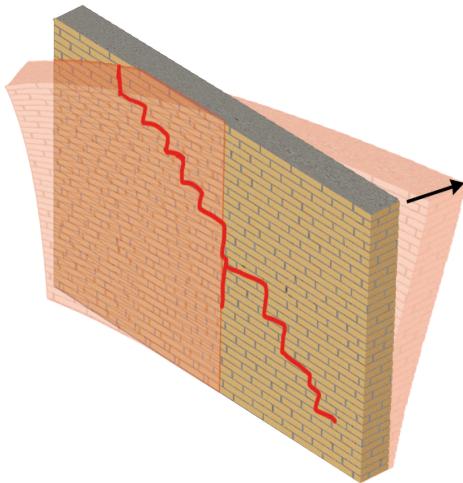
**Alabeo por inestabilidad local**

El fenómeno es especialmente notable cuanto más esbelto es el muro, es decir, cuanto la longitud entre apoyos es elevada en relación con la altura del muro suspendido.

La inestabilidad se manifiesta en forma de alabeo, debido a los esfuerzos de torsión generados, con grietas de configuración inclinada.

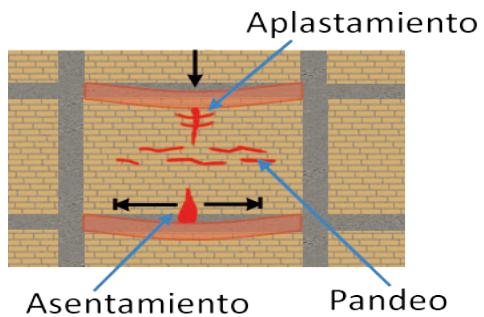
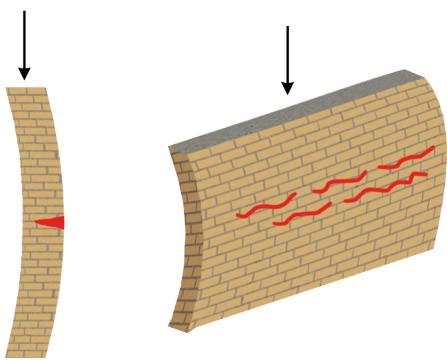
Grietas horizontales por pandeo

Al deformarse un muro por pandeo aparecen grietas y fisuras horizontales, abiertas en una de las caras y cerradas en la otra. El pandeo se produce sólo en muros delgados si soportan grandes cargas.

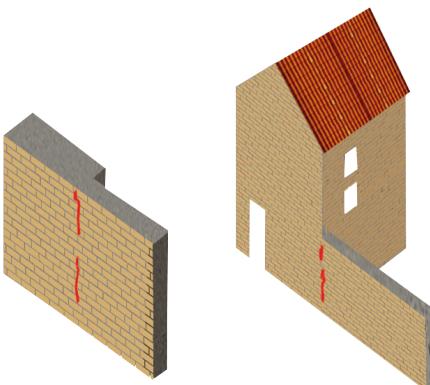
Grietas verticales por discontinuidad geométrica

La situación típica se produce en las regiones próximas a cambios geométricos. Una carga uniforme aplicada sobre un muro cuya sección presenta una variación de espesor puede occasionar que el muro más delgado sufra mayores deformaciones, con la consiguiente aparición de una grieta vertical entre ambos.

Se puede prevenir el proceso patológico materializando una junta vertical de movimiento o incorporando armadura de tendel.

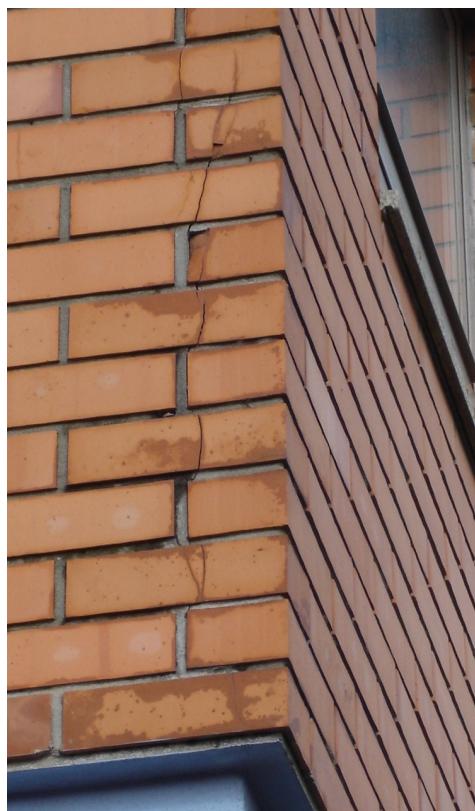
Si el muro tiene continuidad hasta la cimentación o hasta un elemento de arranque muy rígido, puede ocurrir que la carga se acumule en plantas bajas. Esto no suele suponer un problema para la fábrica si está bien arriostrada lateralmente, debido a su buena resistencia a compresión<sup>8</sup>.

El problema se manifiesta si la continuidad se interrumpe en alguna planta. En estos casos, si las deformaciones o flechas de los elementos estructurales en la planta de arranque son excesivas se pueden producir grietas en la parte inferior. El efecto es mucho más aparente en presencia de huecos.

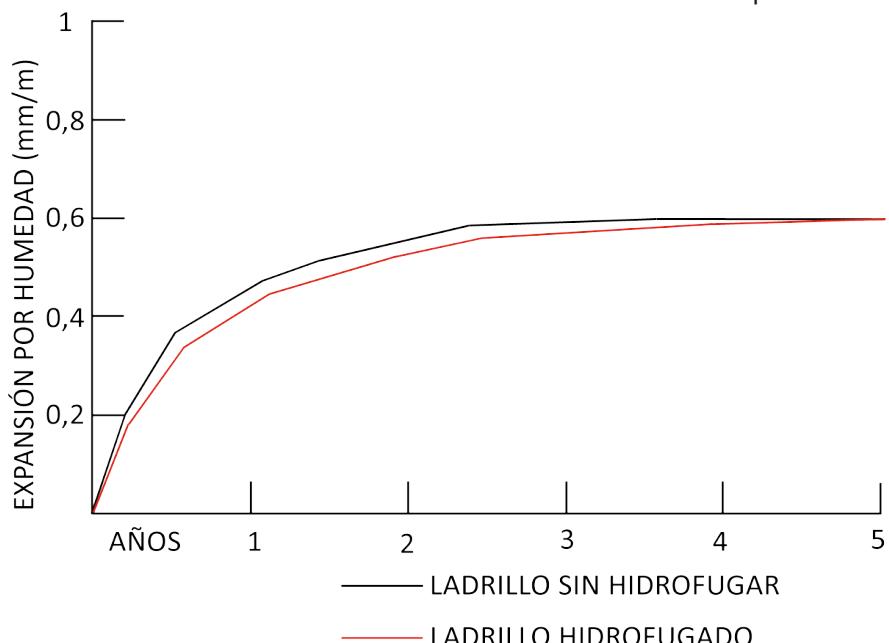
Evolución de las expansiones por humedad de las piezas cerámicas

La utilización de ladrillos hidrofugados tiene la ventaja, con relación a la expansión por humedad, que el propio proceso de inmersión acelera el fenómeno en la primera semana, reduciendo, por consiguiente la expansión potencial de los ladrillos puestos en obra.

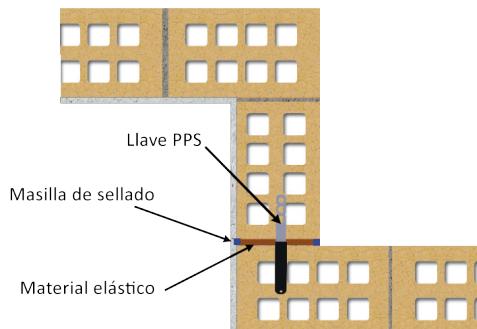
Esquina en “Z” con junta de movimiento

Las fachadas más propensas a manifestar fisuras por esta causa son las que están muy soleadas. También es posible la aparición de fisuras en las esquinas de dos fachadas con diferente soleamiento que, generalmente, se producen en los puntos débiles del muro, como son los estrangulamientos en las zonas de encuentro

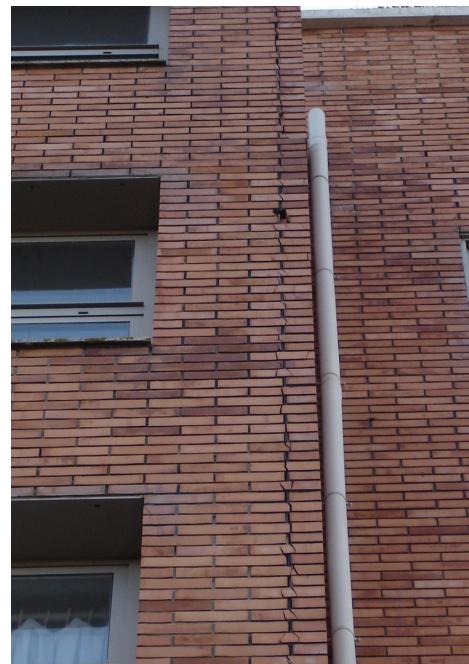
La unión de dos unidades constructivas distintas (por ejemplo, un muro contra un soporte, o un encuentro en esquina de dos muros con distintas características), a pesar de tener un mismo acabado superficial, es difícil conseguir que trabajen como un solo conjunto. Estos puntos son los más propensos a la aparición de grietas o fisuras, pues cualquier movimiento de un elemento conectado rígidamente al muro es transmitido al mismo.

Si estos movimientos no son considerados en el cálculo, es aconsejable resolver las uniones con elementos específicos que eviten determinados movimientos y permitan otros, para liberar al muro de las tensiones derivadas de la incompatibilidad.

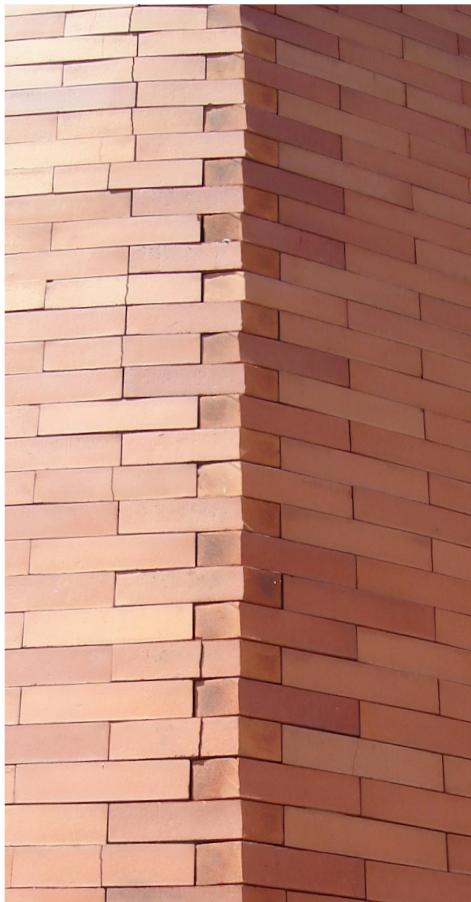
El DB SE-F establece distancias máximas entre juntas verticales de movimiento, para fábricas de ladrillo cerámico, en función de un único parámetro fundamental, que es el índice de expansión por humedad de las piezas.

Las juntas se deben ubicar a una distancia tal que los movimientos de contracción o dilatación no superen la cohesión interna o resistencia de la fábrica a la tracción horizontal.

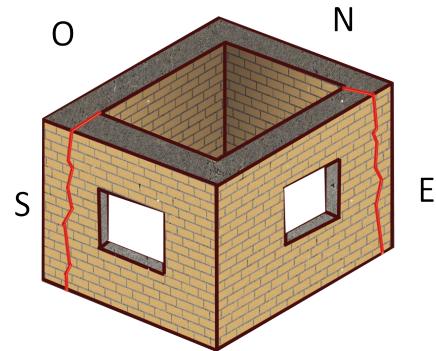
Además de dividir los muros en tramos de longitud limitada, se pueden resolver con juntas verticales de movimiento los encuentros que tienen una solución constructiva difícil, por ejemplo las uniones entre muros construidos en época diferente o los encuentros no aparejados de esquinas con ángulos agudos.

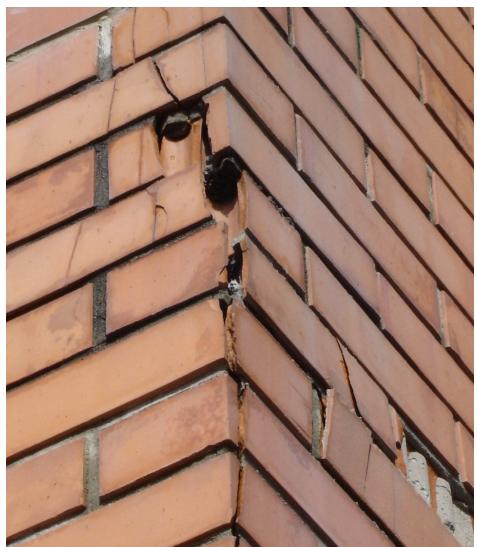
Las paredes que miran al N y O dilatarán más que las otras pudiendo ocasionar fisuras verticales

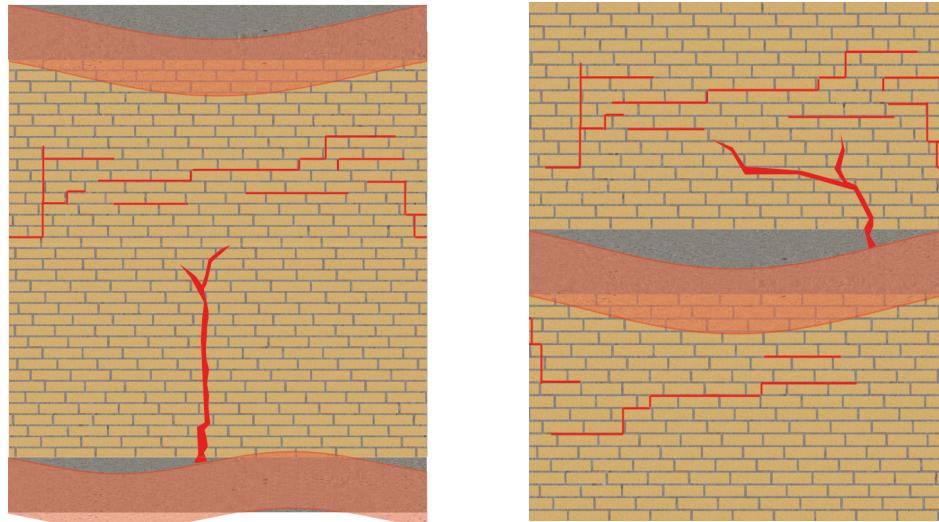
Patrón de fisuras por excesiva deformabilidad de las vigas

Cuando el muro se interrumpe en alguna planta, es aconsejable no admitir flechas en el elemento de apoyo de valor superior a 1/1000 de la luz. Esta misma recomendación se puede aplicar para el cálculo de dinteles. Las grietas

### Error de proyecto: limitación de flecha inadecuada

Los códigos y reglamentos estructurales establecen valores de flecha máxima, generalmente en función de un porcentaje de la luz. Cuando sobre el elemento estructural descarga un muro de fábrica, es conveniente considerar también la limitación de flecha en valor absoluto, sobre todo si se trata de luces elevadas.
